ВИПАДКИ ІЗ ПРАКТИКИ

ВИПАДОК СМЕРТЕЛЬНОЇ КОМБІНОВАНОЇ ТРАВМИ ПРИ АВІАЦІЙНІЙ ПРИГОДІ

Чернігівське обласне бюро судово-медичної експертизи

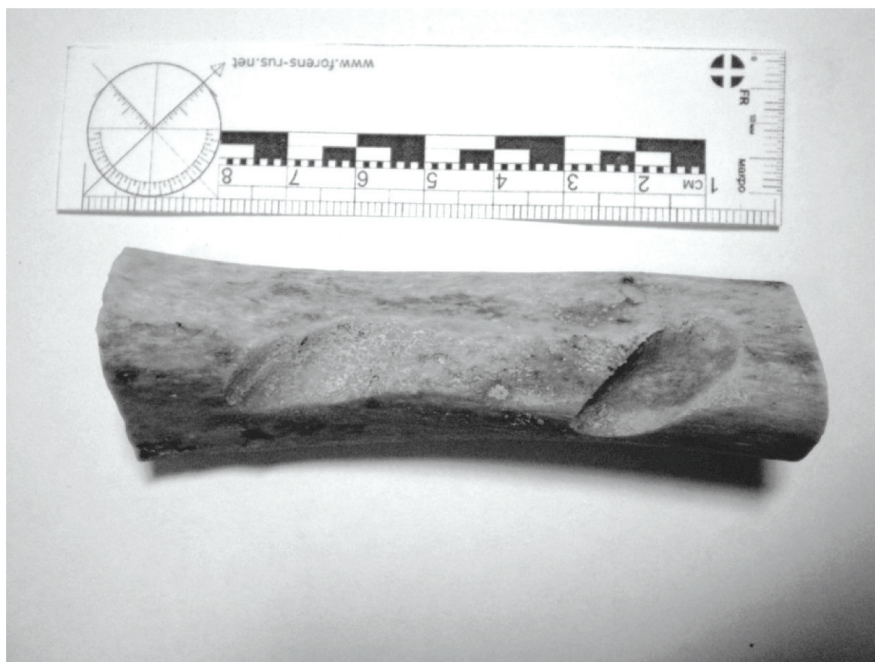
На судово-медичне криміналістичне дослідження направлений фрагмент лівої плечової кістки. Із «Висновку» судово-медичної криміналістичної експертизи видно, що: «На фрагменті плечової кістки від трупа гр. Л., виявлено ушкодження у вигляді двох жолобоподібних врубів та ділянки зточування кісткової тканини, які могли виникнути від дії предмета з рублячими властивостями» (рис. 1).

Рис. 1. Фрагмент плечової кістки від трупа гр. Л.

1. Таким чином дані, отримані: - при огляді місця події (розташування літака біля лінії електропередач, бризки крові в кабіні літака; - специфічне руйнування кабіни пілота, наявність обірваного провoda ЛЕП діаметром 0,8 см); - при експертизі трупа, з урахуванням додаткових методів дослідження (морфологія рани та ушкоджень м'яких тканин лівого плеча, гістологічно – ознаки термічної дії по боковій поверхні грудної клітки та країв рани лівого плеча; - при медико-криміналістичному дослідженні - специфічні овальні видовжені вруби лівої плечової кістки без її перелома) дозволили встановити, що під час зіткнення літака з високовольтним проводом лінії електропередач відбулось первинне травмування лівої верхньої кінцівки та лівої передньо-бокової поверхні грудної клітки предметом з обмеженою видовженою поверхнею (провід високовольтної ЛЕП), що мав додатковий контактний термічний вплив.
